GROSSES LOCH IN EINEM TANK MIT BELZONA REPARIERT

ID: 3358

Standort des Kunden: Kohlekraftwerk, Missouri, USA
Antragsdatum: 2007

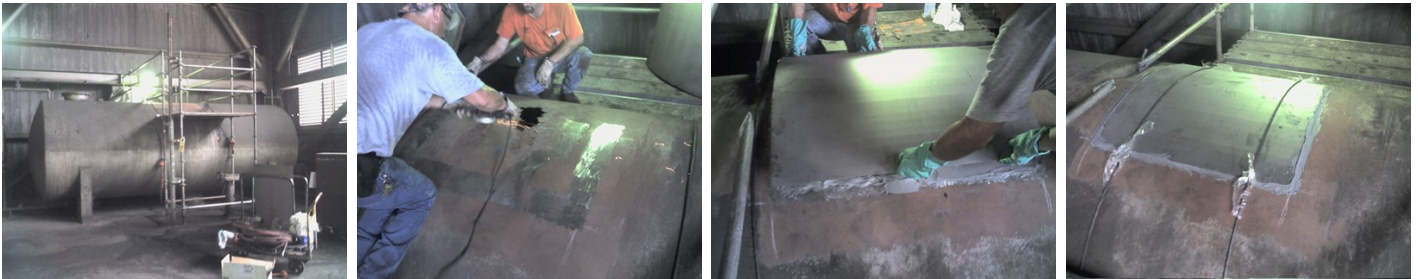
Fotobeschreibungen

Aufgrund jahrelanger Korrosion entstand an der Oberseite des Tanks ein großes Loch.

- * 1. Ansicht des Behälters ,
- * 2. Oberflächenaufbereitung ,
- * 3. Verstärkungsplatten werden positioniert und verklebt ,
- * 4. Abgeschlossene Reparatur ,

Die Anwendung wurde gemäß dem Belzona Know-How System Infoblatt TCC-1 durchgeführt. Über das Loch wurden Verstärkungsplatten verklebt.
