RÜHRWERK EINER REA MIT BELZONA-ELASTOMEREN REPARIERT

Standort des Kunden: Kraftwerk, Lawrence, Kansas, USA

Rührflügel in einem Kristallisator einer REA (Rauchgasentschwefelungsanlage)

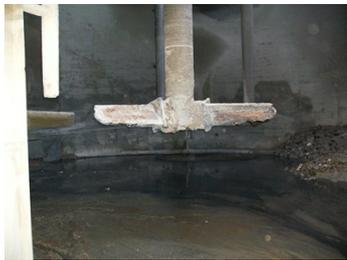
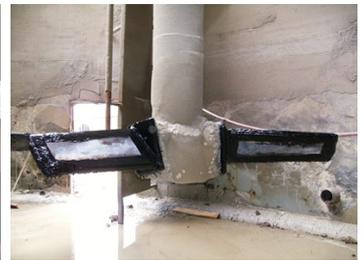
Die mit Gummi beschichteten Flügel waren durch Schlag und Abrieb beschädigt worden. Die insgesamt 4 zu reparierenden Wellen besitzen je 3 Flügel.

- * 1. Ansicht des Kraftwerkes ,
- * 2. Rührwerk des Kristallisators ,
- * 3. Durchführung der Arbeiten ,
- * 4. Abgeschlossene Anwendung ,

Die Anwendung wurde gemäß dem Belzona Know-how System Infoblatt SHM-9 durchgeführt.
