# BELZONA RETTET WICHTIGEN WÄRMETAUSCHER

ID: 3362

Standort des Kunden: Sojabohnenverarbeiter, Kansas  
Antragsdatum: Juni 2007

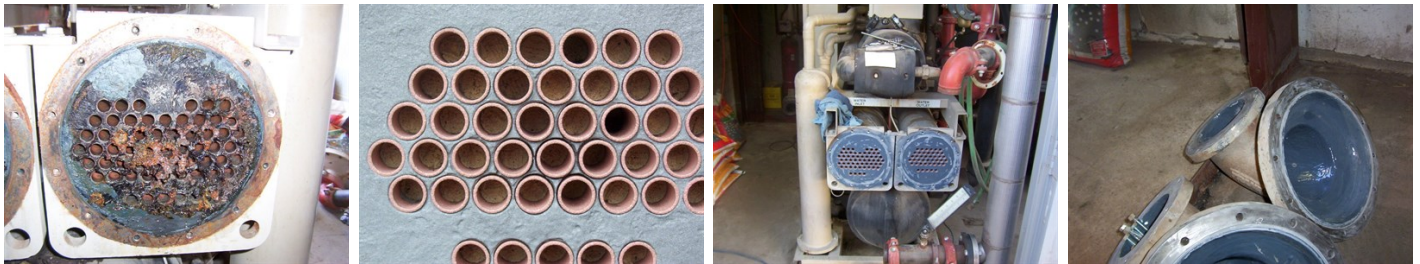
Aufgrund galvanischer Korrosion waren an den Rohrböden starke Schäden aufgetreten. Bei einer Nichtbeachtung des Problems wären am Wärmetauscher weitere Schäden durch interne Leckagen entstanden.

- \* 1. Originalzustand der Rohrböden mit Kesselsteinbildung. ,
- \* 2. Die durch Sandstrahlung freigesetzten galvanischen Korrosionsschäden. Beachten Sie auch die entstandenen Zwischenräume. ,
- \* 3. Zur Erzeugung einer optimalen Dichtung wurde die Oberfläche angeschliffen. ,
- \* 4. Geschliffene Endplatten. ,

Die Anwendung wurde gemäß den Belzona System Infoblättern HEX-1, HEX-2 und HEX-3 durchgeführt. Um fehlendes Metall zu ersetzen, wurde Belzona 1311 (Ceramic R-Metal) eingesetzt. Zum Schutz der Oberfläche vor Korrosion wurden anschließend 2 Schichten Belzona 1321 (Ceramic S-Metal) aufgetragen. Zur Glättung der beschichteten Oberfläche wurde ein feinkörniger Schleifstein benutzt, was die Anbringung von Trane® OEM-O-Ringen zum Abdichten ermöglicht.
