# MEHRSTUFIGE BYRON JACKSON-PUMPE MIT BELZONA BESCHICHTET

ID: 3363

Standort des Kunden: Erdölerzeuger, Saudi-Arabien  
Antragsdatum: August 2007

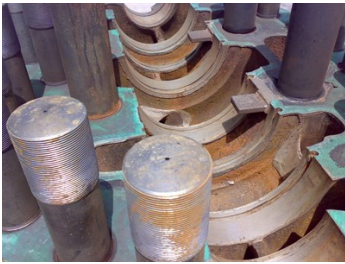
*Erosion der Pumpenoberfläche durch Meerwasser und Sand.*

- \* 1. Vor dem Sandstrahlen ,
- \* 2. Nach dem Sandstrahlen Lochfraß und Schmelzen klar erkennbar ,
- \* 3. Wiederaufbau mit Belzona 1311 (Ceramic R-Metal) ,
- \* 4. Abschluss der Anwendung mit Belzona 1391 (Ceramic HT) ,
