BELZONA KOMMT IN DER WÜSTE ZUM EINSATZ

ID: 3369

Standort des Kunden: Betreiber einer Erdgasleitung, Tunesien
Antragsdatum: August 2006

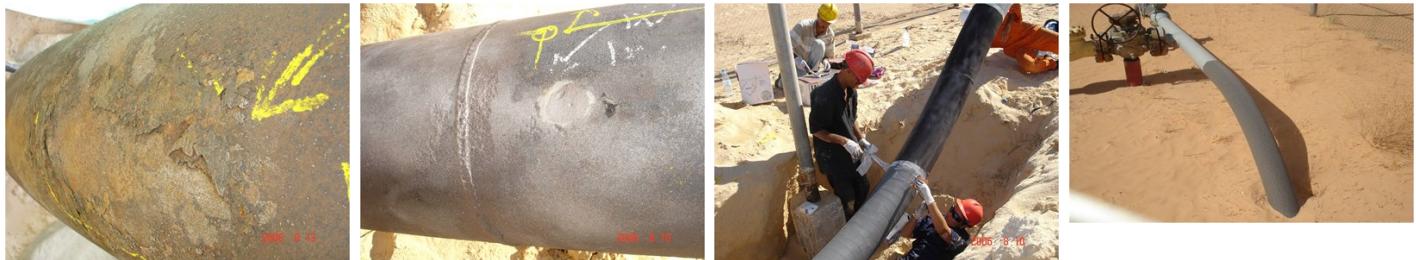
Fotobeschreibungen

Die Gasleitung wurde durch externe Korrosion schwer beschädigt; es wurde ein Wandverlust von über 60 % registriert. Ein Isolieren der Leitung für einen Ersatz des korrodierten Bereichs hätte einen Produktionsverlust in Millionenhöhe verursacht.

- * 1. Korrodierte Erdgasleitung vor dem Sandstrahlen ,
- * 2. Gestrahltes Substrat ,
- * 3. Anwendung im Gang ,
- * 4. Anwendung nach 2 Jahren ,

Die Anwendung wurde gemäß dem Belzona System Know-how Infoblatt VPF-11a und TCC-5 durchgeführt. Nach Sandstrahlung wurde zur Wiederherstellung der Wand Belzona 1121 (Super XL-Metal) zusammen mit Armierungsgewebe verwendet. Zum Schutz vor Korrosion wurde Belzona 5811 (Immersion Grade) auf die reparierte Fläche aufgetragen.

Die Anwendung wurde bei einer Temperatur von 55 °C im Betrieb und ohne Produktionsverluste durchgeführt. Die Reparatur wurde von einer unabhängigen Inspektionsfirma zugelassen. Zwei Jahre später ist die Reparatur weiterhin in hervorragendem Zustand, der Kunde erwägt nun den Einsatz von Belzona Lösungen an weiteren Bereichen der Erdgasleitung.
