BELZONA REPARIERT UND SCHÜTZT FLANSCHFLÄCHE MIT 5,5 M DURCHMESSER

ID: 3371

Standort des Kunden: Hüttenwerk, Montreal, Kanada
Antragsdatum: Oktober 2006

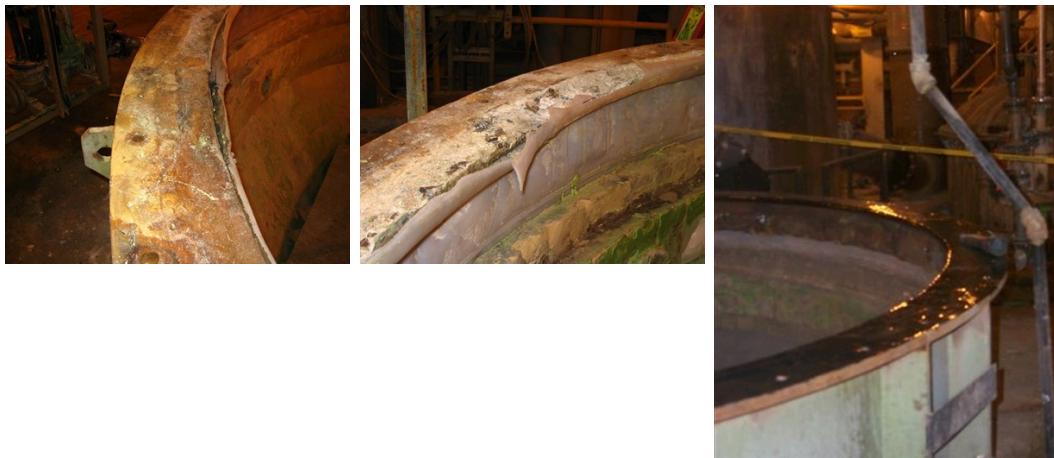
Fotobeschreibungen

Der Flansch war bei erhöhten Temperaturen von 98%iger Schwefelsäure angegriffen worden, nachdem die Teflon®-Beschichtung beschädigt worden war.

- * 1. Der Metallflansch musste wiederaufgebaut werden.,
- * 2. Die beschädigte Teflon®-Beschichtung hatte zu Leckagen geführt.,
- * 3. Schutz des wiederaufgebauten Flanschs mit Belzona 4341 (Magma CR4).,

Die Anwendung wurde gemäß den Belzona Know-how System Infoblättern GSS-8 und HEX-3 durchgeführt. Mithilfe von Schablonen und Belzona 1111 (Super Metal) wurde das ursprüngliche Profil des Flanschs wiederhergestellt. Anschließend wurde Belzona 4341 (Magma CR4) als Schutzbeschichtung aufgetragen.

Die Belzona Lösung stellte die Dichtigkeit des Flanschs ohne Heißarbeiten wieder her, sodass eine weitere Beschädigung der Teflon®-Beschichtung vermieden werden konnte. Belzona 4341 (Magma CR4) schützt darüber hinaus vor Säureangriff.
