# BELZONA BAUT KEHRMASCHINENGEBLÄSE WIEDER AUF

ID: 3372

Gebläse einer Kehrmaschine

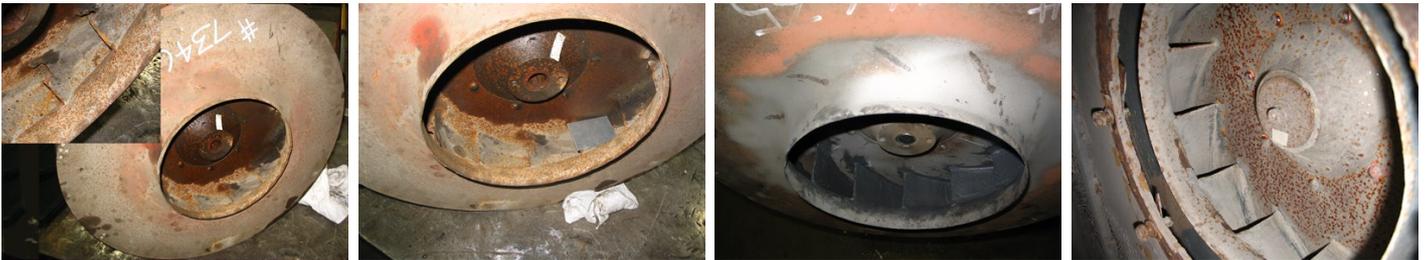
Mehrere Gebläseflügel der Kehrmaschine hatten sich abgenutzt, der Kunde wollte jedoch eine Neuanschaffung vermeiden.

- \* 1. Ansicht auf das Gebläse und die beschädigten Flügel. ,
- \* 2. Anpassen der ersten Stahlplatte. ,
- \* 3. Positionierung und Beschichtung der Stahlplatte mit Belzona 1311 (Ceramic R-Metal). ,
- \* 4. Bei einer Inspektion nach 3 Jahren konnte kein nennenswerter Verschleiß festgestellt werden. ,

Die Anwendung wurde gemäß dem Belzona Know-how System Infoblatt FBC-15 durchgeführt. Um den Flügeln ihre ursprüngliche Form zu verleihen, wurden für jeden Flügel Stahlplatten angefertigt und mit Belzona verklebt.

Durch eine Investition von lediglich 400 USD für die Belzona-Lösung sparte der Kunde insgesamt 4000 USD, da das Gebläse nicht ersetzt werden musste. Bei einer Inspektion nach 3 Jahren konnte kein nennenswerter Verschleiß festgestellt werden.
