KEHRMASCHINENGEBLÄSE MIT BELZONA GESCHÜTZT

ID: 3373

Ventilatoren, Gebläse und Kompressoren

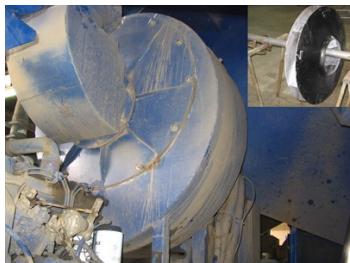
- * 1. Ansicht auf das Gebläse an der Kehrmaschine. ,
- * 2. Ansicht des Schadens. ,
- * 3. Anwendung von Belzona 1311 (Ceramic R Metal) sowie dynamische Auswuchtung des Gebläses vor Inbetriebnahme. ,
- * 4. Inspektion nach einem Jahr: Belzona 1311 (Ceramic R Metal) ist auch weiterhin in einwandfreiem Zustand. ,

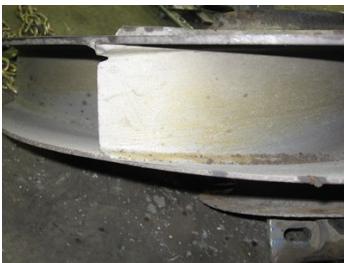
Die Gebläseflügel werden durch die aufgenommen Feststoffe schwerwiegendem Abrieb ausgesetzt.
