# EINSPRITZROHRE EINER REA MIT BELZONA REPARIERT

ID: 3374

Einspritzrohrleitung für Kalkschlamm innerhalb eines Nassabscheiders in einer Rauchgasentschwefelungsanlage (REA).

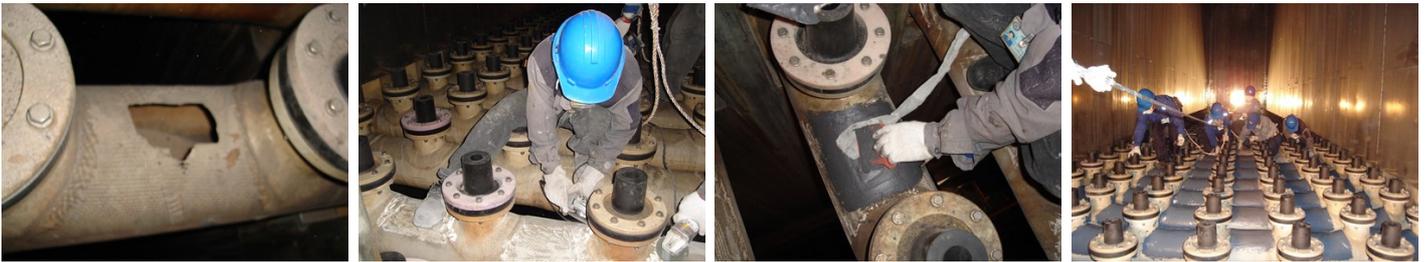
## Fotobeschreibungen

Der durch die Düsen eingespritzte Kalkschlamm fällt auf die Rohrleitung aus glasfaserverstärktem Kunststoff zwischen den Düsen und verursacht Löcher.

- \* 1. Typischer Schaden am Rohrsystem ,
- \* 2. Oberflächenvorbereitung ,
- \* 3. Durchführung der Anwendung ,
- \* 4. Abgeschlossene Anwendung ,

Die Anwendung wurde gemäß dem modifizierten Belzona Know-how System Infoblatt VPF-11a durchgeführt. Die Löcher wurden mit Belzona 1812 (Ceramic Carbide FP) repariert und anschließend mit Belzona 1391 (Ceramic HT) beschichtet.

Ursprünglich waren die Rohre mit Belzona 1311 (Ceramic R-Metal) repariert worden. Nach 2 Jahren hatte sich die Beschichtung mit Belzona 1391 (Ceramic HT) jedoch so weit abgenutzt, dass das Belzona 1311 (Ceramic R-Metal) freigelegt worden war. Aus diesem Grund wurde eine erneute Anwendung durchgeführt, diesmal mit Belzona 1812 (Ceramic Carbide FP). Das System erwies sich jetzt als deutlich effektiver und war 2 Jahre später noch mehr als 80 % intakt.
