MIT BELZONA BESCHICHTETER FALLROHRKONDENSATOR

ID: 3377

Industrie: Ölbenzin
Anwendung: Wärmetauscher
Substrat: Neuer unlegierter Stahl
Produkte: * Belzona 1321 (Ceramic S-Metal) ,

Standort des Kunden: Ö raffinerie, Pennsylvania, USA
Antragsdatum: November 2008

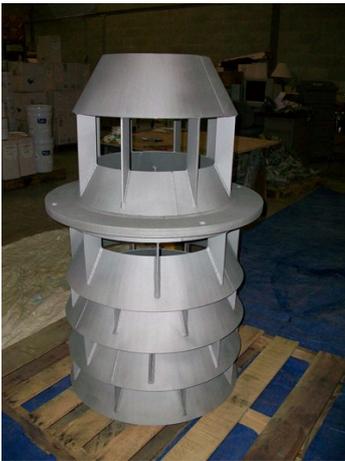
- * 1. Sandstrahlen (Vorbereitungsgrad: blankes Metall) ,
- * 2. Weitere gestrahlte Komponenten des Kondensators ,
- * 3. Beschichteter Kondensator ,
- * 4. Beschichtete Flanschflange ,

Die Anwendung wurde gemäß dem Belzona Know-how System Infoblatt HEX-3 durchgeführt.
