# GEBLÄSEFLÜGEL MIT BELZONA-SYSTEM WIEDERAUFGEBAUT

ID: 3379

Standort des Kunden: Geothermisches Kraftwerk, Indonesien

Gebläseflügel eines zwangsbelüfteten Kühlturms

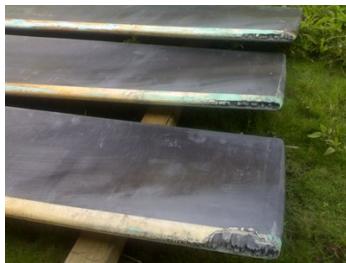
Effizienz und Funktionsfähigkeit des Kühlsystems wurden durch Erosion und andersartige Schäden an den Vorderkanten der Flügel beeinträchtigt.

- \* 1. Beschädigte Kühlturmgebläseflügel.,
- \* 2. Reparatur mit Belzona 1111 (Super Metal). ,
- \* 3. Auftrag von Belzona 1341 (Supermetalglide) auf die Vorderkanten. ,
- \* 4. Abgeschlossene Reparatur: Belzona 5811 (Immersion Grade) wurde auf die Vorderkanten aufgetragen. ,
