BELZONAS LÖSUNG FÜR KORROSION UNTER ISOLIERUNG (CUI)

ID: 3392

Standort des Kunden: Ölunternehmen, Bohai-Bucht, China
Antragsdatum: Januar 2007

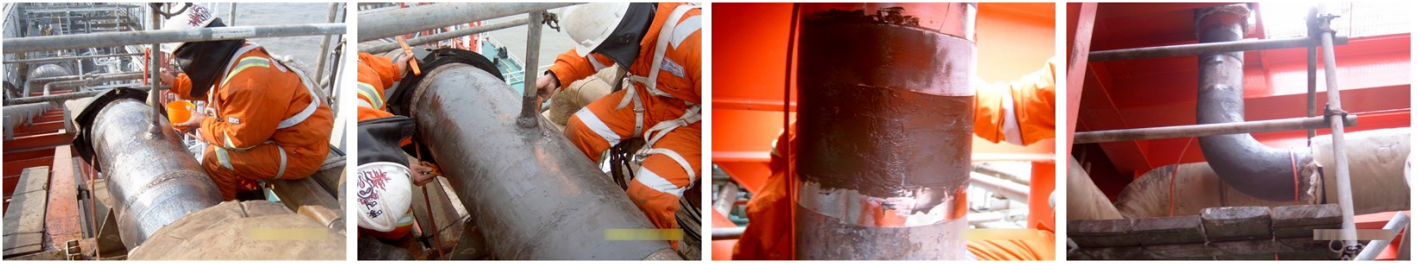
Fotobeschreibungen

Korrosion unter Isolierung

- * 1. Oberflächenvorbereitung ,
- * 2. Auftrag von Belzona 1251 (HA-Metal) ,
- * 3. Umwickeln des Rohrs mit Belzona 9341 (Reinforcement Tape) ,
- * 4. Abgeschlossene Anwendung ,

Rohrleitungen für Öl und heißes Wasser im Deckbereich einer Ölplattform.

Dank Belzonas hitzeaktivierter Produkte kann die Anwendung während des Betriebs der heißen Rohrleitungen durchgeführt und so ein teurer Stillstand vermieden werden.
