BELZONA SCHÜTZT DIE BEINE EINER BOHRPLATTFORM IN DER SPRITZWASSERZONE

ID: 3393

Anwendung: Schiffe und Offshore-Strukturen

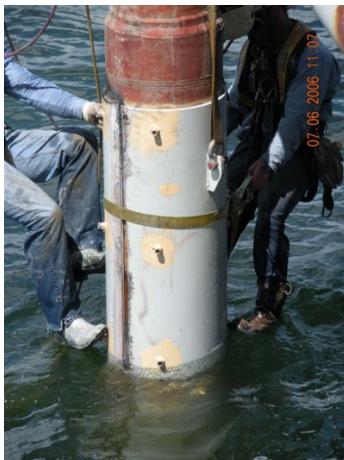
Aufgrund von Korrosionsschäden und Schlageinwirkung kam es an den Beinen zu statischen Problemen. Der Kunde wollte die Schäden beheben, um einer weiteren Verschlechterung entgegenzuwirken.

- * 1. Plattformbeine mit typischen Schäden.,
- * 2. Installation der Stahlummantelung.,
- * 3. Auftrag von Belzona 1161 (Super UW-Metal) zur Abdichtung der unteren Naht.,
- * 4. Injizieren von Belzona 5831 (ST-Barrier) zum Auffüllen des Hohlraums zwischen Bein und Stahlummantelung.,

Die Beine waren aufgrund von Korrosion und Schlageinwirkung durch (Besatzungs-)Boote im Bereich der Spritzwasserzone beschädigt worden.

Die Anwendung wurde gemäß dem modifizierten Belzona Know-how System Infoblatt SOS-8 durchgeführt. Das untere Ende der zweigeteilten Gehäuse wurde mit Belzona 1161 (Super UW-Metal) abgedichtet. Anschließend wurde Belzona 5831 (ST-Barrier) in

den Hohlraum zwischen Plattformbein und Stahlummantelung injiziert.
