BELZONA SCHÜTZT DIE BEINE EINER BOHRPLATTFORM IN DER SPRITZWASSERZONE

ID: 3393

Standort des Kunden: Großer Öl- und Gasproduzent, Golf von Mexiko

Anwendung: Schiffe und Offshore-Strukturen

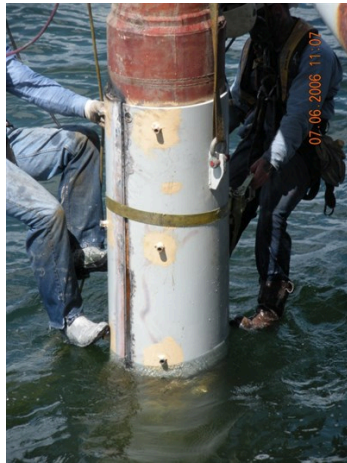
- * 1. Plattformbeine mit typischen Schäden. ,
- * 2. Installation der Stahlummantelung. ,
- * 3. Auftrag von Belzona 1161 (Super UW-Metal) zur Abdichtung der unteren Naht. ,
- * 4. Injizieren von Belzona 5831 (ST-Barrier) zum Auffüllen des Hohlraums zwischen Bein und Stahlummantelung. ,

Die Beine waren aufgrund von Korrosion und Schlageinwirkung durch (Besatzungs-)Boote im Bereich der Spritzwasserzone beschädigt worden.
