HEIZRAUM-BODEN MIT BELZONA VERSIEGELT

ID: 3396

Standort des Kunden: Krankenhaus, Großbritannien

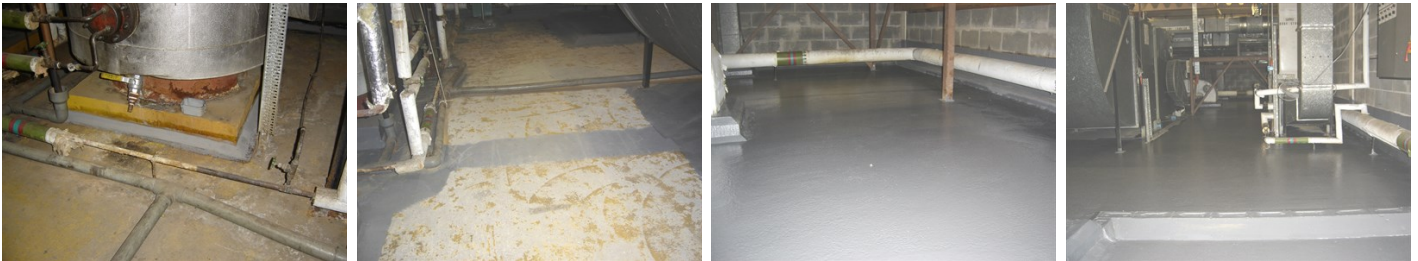
Fotobeschreibungen

Durch den undichten Boden gelang Wasser in den unter dem Heizraum liegenden Operationssaal.

- * 1. ☐ Schadhafter Boden ,
- * 2. ☐ Auftrag von Belzona 5231 (SG Laminate) ,
- * 3. ☐ Abgeschlossene Anwendung ,
- * 4. ☐ Abgeschlossene Anwendung ,

Die Anwendung wurde gemäß dem Belzona Know-how System Infoblatt FPA-8 durchgeführt. Der Fußboden wurde zuerst diamantgeschliffen und anschließend mit 2 Schichten Belzona 5231 (SG Laminate) beschichtet.
