# MIT BELZONA REPARIERTE EBONIT-INNENVERKLEIDUNG EINES SÄURELAGERTANKS

ID: 3397

Standort des Kunden: Chemikalienhersteller, Katalonien, Spanien

Anwendung: Tanks und Eindämmungsbereiche für Chemikalien

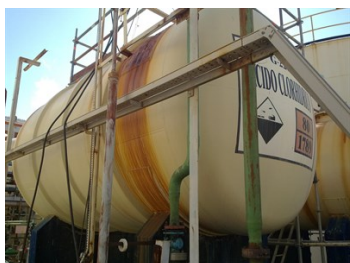
- \* 1. Außenansicht des zu reparierenden Behälters ,
- \* 2. Beschädigtes Ebonit ,
- \* 3. Lokaler Wiederaufbau des Ebonits mit Belzona 4301 (Magma CR1 Hi-Build) nach Oberflächenvorbereitung ,
- \* 4. Das mit Belzona 4311 (Magma CR1) beschichtete Ebonit ,

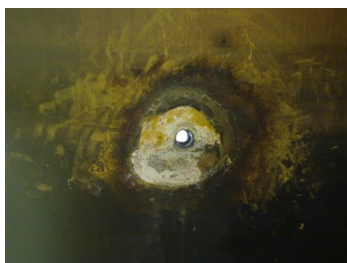
Die Ebonitbeschichtung des Säuretanks wies aufgrund der 26%igen Salzsäure Schäden (Risse, Rillen, Fugenversagen, Haftungsprobleme) auf.
