ROHRSTUTZEN EINES SÄURETANKS MIT BELZONA-EINSATZ GESCHÜTZT

ID: 3398

Standort des Kunden: Chemikalienhersteller, Katalonien, Spanien

Anwendung: Tanks und Eindämmungsbereiche für Chemikalien

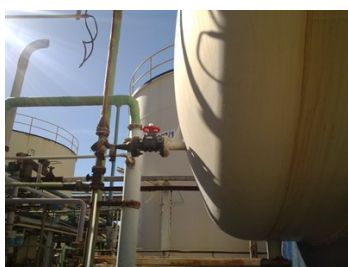
Die aus Ebonit bestehende Innenverkleidung des Rohrstutzens war durch die 26%haltige Salzsäure beschädigt worden.

1. Außenansicht des Behälters und des Rohrstutzens. ,
2. Der aus Belzona 4301 (Magma CR1 Hi-Build) angefertigte Rohrstutzeneinsatz wird installiert. ,
3. Das umliegende Ebonit wurde mit Belzona 4301 (Magma CR1 Hi-Build) wiederaufgebaut, um den Einsatz abzudichten. ,
4. Am Flansch abgedichteter Einsatz. ,
