SCHUTZ FÜR EINEN SÄURE-SPEICHERBEHÄLTER MIT BELZONA

ID: 3402

Standort des Kunden: Stickstoff-Anlage, Mexiko
Antragsdatum: Februar 2002

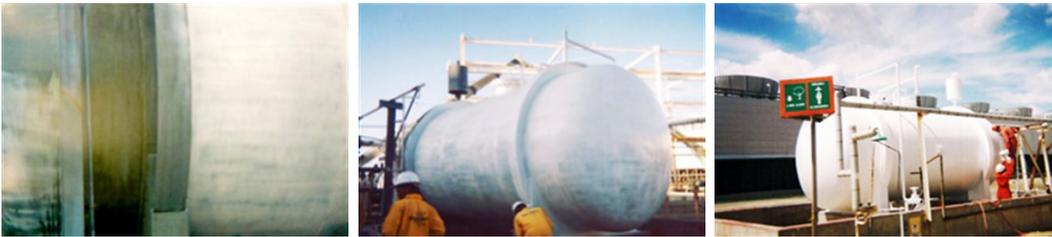
Die bestehende Außenbeschichtung hatte aufgrund der vorliegenden Umgebungsbedingungen versagt.

- * 1. Korrosionsschäden an der Behälterseite. ,
- * 2. Zustand des Behälters vor Anwendung des Belzona-Beschichtungssystems. ,
- * 3. Abgeschlossenen Anwendung. Das System besteht aus je zwei Schichten Belzona 6111 (Liquid Anode) und Belzona 5111 (Ceramic Cladding). ,

Die Anwendung wurde gemäß dem modifizierten Belzona Know-how System Infoblatt TCC-5 durchgeführt.

Aufgrund ständigen Versagens der bestehenden Beschichtung musste eine bewährte Lösung gefunden werden. Das Belzona-Beschichtungssystem bietet neben der gewünschten Chemikalienbeständigkeit auch Langzeitschutz vor UV-Beschädigung und Umwelteinflüssen.
