# NEUE BEHÄLTER MIT BELZONA BESCHICHTET

ID: 3404

**Industrie:** Chemie & Petrochemie  
**Anwendung:** Tanks und Eindämmungsbereiche für Chemikalien

**Standort des Kunden:** Chemikalienfabrik, Basel Ferrara, Italien

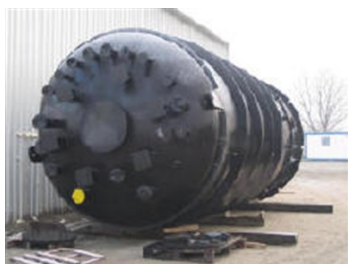
- \* 1. Außensicht auf einen der Behälter ,
- \* 2. Durchführung der Anwendung ,
- \* 3. Anwendung zur Hälfte abgeschlossen ,
- \* 4. Abgeschlossene Anwendung ,

Neue Behälter (je 90 m<sup>2</sup>), die eine Innenbeschichtung gegen korrosive Medien benötigten.
