# EXTERNER KORROSIONSSCHUTZ FÜR TANKS MIT BELZONA

ID: 3405

Standort des Kunden: *Kraftstoffvertrieb, Tamaulipas-Feld,  
Mexiko*

Anwendung: *Tanks und Eindämmungsbereiche für  
Chemikalien*

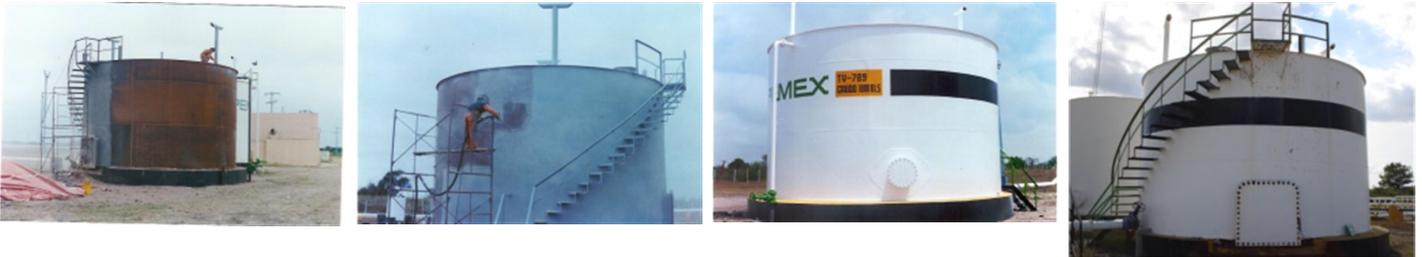
*An den Tankwänden kam es zu Schäden aufgrund externer Korrosion.*

- \* 1. Oberflächenvorbereitung ,
- \* 2. Anwendung von Belzona 6111 (Liquid Anode) ,
- \* 3. Abgeschlossene Anwendung ,
- \* 4. Tankanwendung nach 10 Jahren ,

Die Anwendung wurde gemäß dem Belzona Know-how System Infoblatt TCC-5 durchgeführt.

Nach 10 Jahren im Betrieb wurde bei einer Inspektion festgestellt, dass sich die Beschichtung noch immer in perfektem Zustand befand. Dank der Belzona-Anwendung konnte der Kunden ca. 39.500 USD an Wartungskosten einsparen.
