# PROTECTION D'UN RESERVOIR D'ACIDE AVEC BELZONA

ID: 3406

Industrie: *Industrie générale*  
Application: *Réservoirs et zones de confinement de produits chimiques*  
Substrat: *Acier carbone*  
Des produits: *\* Belzona 6111 (Liquid Anode) Belzona 5111 (Ceramic Cladding),*

Localisation du client: *Usine d'azote, Mexique*  
Date de la demande: *Février 2002*

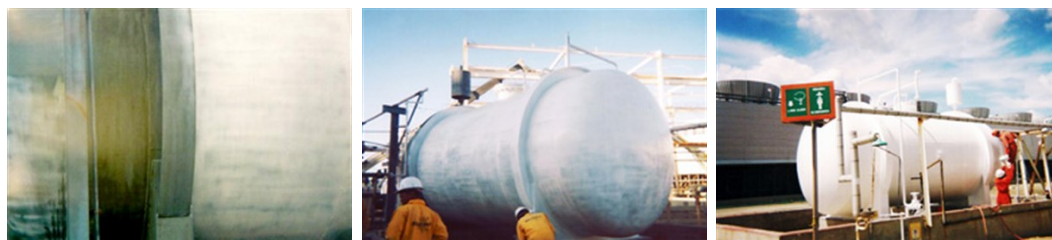
*Défaillance du revêtement externe due aux conditions environnementales ambiantes.*

\* 1. Dommages de corrosion sur la surface latérale du réservoir. 2. Condition générale du réservoir avant l'application du système de revêtement Belzona. 3. L'application du revêtement est terminée. Le système consiste en deux couches de Belzona 6111 et de Belzona 5111. ,

L'application a été réalisée selon une version modifiée de la Procédure Belzona TCC-5.

L'échec permanent du revêtement a incité l'usine à utiliser une solution alternative efficace. Le système de revêtement Belzona fournit non seulement la résistance chimique nécessaire, mais il offre également une solution durable contre la dégradation des UV et contre les attaques environnementales en général.
