Armazones de filtro depurador reparados y revestidos con Belzona

Industria: *Industria general*
Solicitud: *Tanques y Áreas de Contención de Químicos*
Sustrato: *Acero inoxidable*
Productos: ** Belzona® 1311 (Ceramic R-Metal) ,
* Belzona® 1321 (Ceramic S-Metal) ,*

Ubicación del cliente: *Planta de ácido fosfórico, Marruecos*
Fecha de aplicación: *Enero 2012*

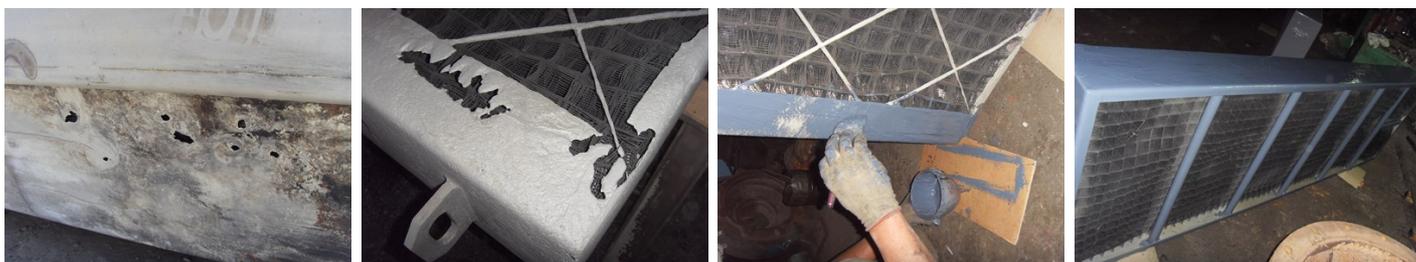
Descripciones de fotografías

El ácido fosfórico en dicho medio contenía 2.6 mg/m3 que condujo a problemas de corrosión severo.

- * Armaz&ocute;n del filtro depurador antes de la aplicaci&ocute;n ,
- * Filtro depurador granallado ,
- * Aplicaci&ocute;n en progreso ,
- * Aplicaci&ocute;n en uno de los armazones completada ,

La aplicación se llevó a cabo de acuerdo con el folleto Belzona de Sistema Know-How TCC-5. Para la aplicación del se siguieron los estándares revestimiento DIN 28051, 28053 y 55128. Antes de la aplicación, se granalló la superficie hasta conseguir un perfil mínimo de 75 micras.

El cliente conocía Belzona y quería revestir los filtros con Belzona® 1321, que tiene la resistencia al ácido y a la corrosión necesaria. La aplicación se completó en 3 días, ajustándose al tiempo dado por el cliente
