REPARATUR UND SCHUTZ VON ABSCHIEDER-FILTERHALTERUNGEN MIT BELZONA

ID: 3411

Standort des Kunden: *Phosphorsäurehersteller, Marokko*
Antragsdatum: *Januar 2012*

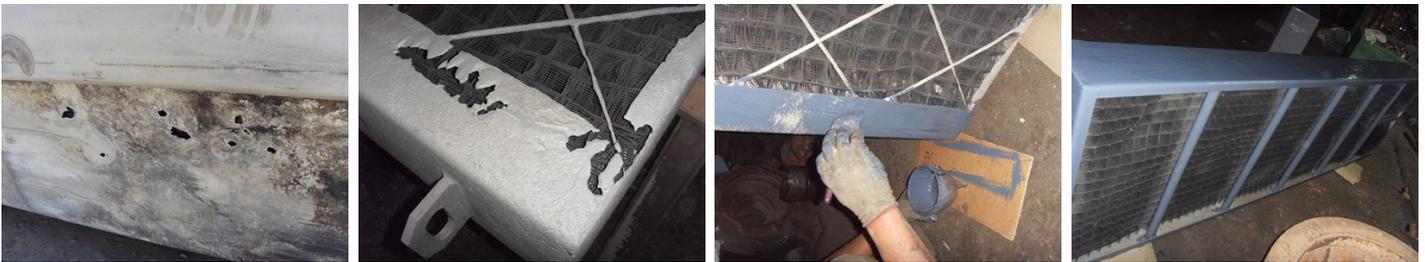
Fotobeschreibungen

- * 1. Filterhalterung vor der Anwendung ,
- * 2. Sandgestrahlte Filterhalterung ,
- * 3. Anwendung im Gang ,
- * 4. Abgeschlossene Anwendung an einer der Filterhalterungen ,

20 Abscheider-Filterhalterungen einer Gasfilteranlage. Die Halterungen aus AISI 316L Edelstahl weisen eine Oberfläche von je 2,9 m² auf.

Die Anwendung wurde gemäß dem Belzona Know-how System Infoblatt TCC-5 gemäß DIN 28051, 28053 und 55128 durchgeführt. Vor der Anwendung wurden sämtliche Oberflächen auf eine Rautiefe von mindestens 75 µm sandgestrahlt.

Dem Kunden war Belzona bereits im Vorfeld bekannt, weshalb er sich für einen Schutz der Filterhalterung mit Belzona 1321 (Ceramic S-Metal) entschied, ein Produkt, das die erforderliche Säure- und Erosionsbeständigkeit bietet. Die Halterungen konnten innerhalb von nur drei Tagen repariert und geschützt werden. Damit erfüllte die Anwendung voll und ganz die Anforderungen des
