# Belzona sella fugas de gas SF6 en disyuntor

Ubicación del cliente: *Subestación de distribución eléctrica, Australia*

Aislante en disyuntor de 330kV

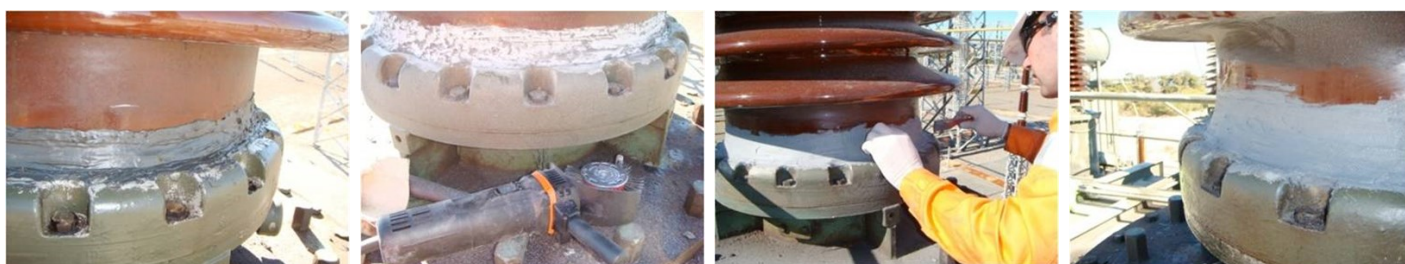
*Fugas de gas SF6 a través del sello del aislante de porcelana*

- \* Intento de reparación anterior (con fugas) ,
- \* Área de aplicación preparada ,
- \* Aplicación de Belzona® 1161 ,
- \* Vista cercana de la reparación finalizada ,

La aplicación se realizó de acuerdo con el folleto Belzona de Sistema Know-How VPF-11a. La superficie se preparó con una herramienta de mano antes de aplicar of Belzona® 1161 para sellar el área con fugas.

La aplicación se llevó a cabo de forma sencilla y rápida, consiguiendo crear un sello de gas efectivo donde intentos de reparación anteriores habían fallado.
