# BELZONA CREE DES LOBES EN CAOUTCHOUC SUR UNE POMPE ROTATIVE

ID: 3424

Industrie: *Eau / Eaux usées*  
Application: *Pompes volumétriques*  
Substrat: *Acier et caoutchouc*  
Des produits: *\* Belzona 2131 (D&A Fluid Elastomer) Belzona 2911 (Elastomer QD Conditioner)*,

Localisation du client: *Station de traitement des eaux*  
Date de la demande: *1987*

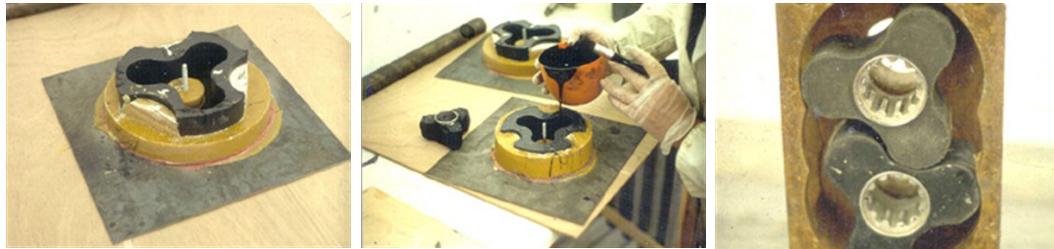
\* 1. Moule préparé pour un nouveau lobe. 2. Chargement du moule en versant Belzona 2131. 3. Une paire de lobes assemblés dans le logement du corps de pompe. ,

L'application a été réalisée selon la Procédure Belzona PDP-9.

La réparation Belzona a permis un remplacement des lobes à une fraction du coût des nouvelles pièces provenant du fabricant d'origine. Cette alternative permet également un prolongement de la durée de fonctionnement.
