# LA TECHNIQUE DE MOULAGE BELZONA REPARÉ UN ENGRENAGE EN CAOUTCHOUC

ID: 3425

Application: Transmission de puissance mécanique

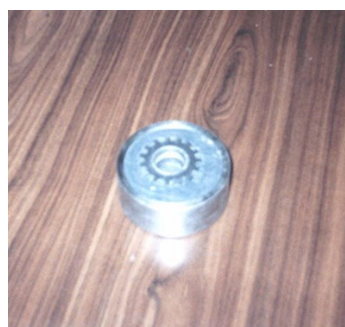
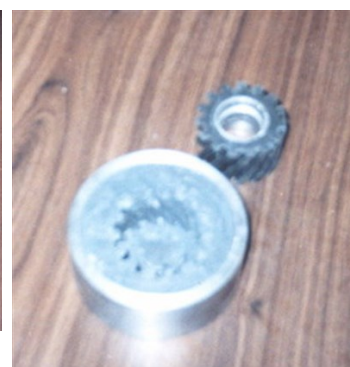
## Descriptions des photographies

\* 1. La section en caoutchouc n'cessitant un moulage. 2. Préparation du moule. 3. Moule en caoutchouc terminé. 4. L'engrenage moulé; ainsi que le moule prêt pour la production d'une nouvelle pièce.

L'engrenage en caoutchouc a été réalisé à seulement 25% du coût d'importation d'une nouvelle pièce. Le moule a également été fabriqué avec Belzona. Le nouvel engrenage était prêt à l'utilisation en une seule journée seulement, entraînant donc d'importantes économies de temps en comparant l'importation.
