# BELZONA® 1161、海面下20mに設置される 燃料移送ホース補修

ID: 3433

顧客の場所: フィリピンの石油精製所  
出願日: 2006年11月

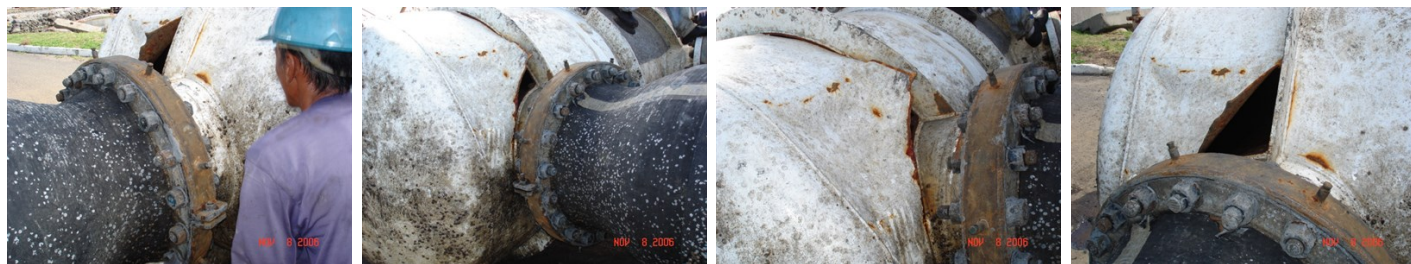
## 写真の説明

海面下20mに設置されていた燃料移送ホースからの漏洩を止めるため 緊急な密閉補修が必要でした。

\* 1. 陸に引き上げられたフランジ #1 2. 陸に引き上げられたフランジ #2 3. 陸に引き上げられたフランジ #3 4. 陸に引き上げられたフランジ #4 ,

燃料移送ホースのフランジとボルト周辺から突発的に漏洩が起こり、この漏洩が環境災害を引き起こし顧客に深刻な損害をもたらしていました。

施工はBelzona Know-How System Leaflet SOS20に類似した方法。

水面下でも接着、硬化する特性を持つBelzona® 1161は海面下20mに設置される燃料移送ホースの漏洩問題を解決しました。
