# BELZONA®、熱交換器の漏洩を補修

ID: 3442

業界: 暖房・換気・空調  
申し込み: 熱交換器  
基板: チタン、カーボンスチール  
製品: \* Belzona® 5831 (STバリア) ,

顧客の場所: 大韓民国にある会社  
出願日: 2008年5月

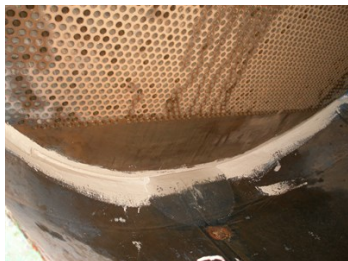
熱交換器のエンドプレートとウォーターボックスの間の結合部から漏洩していましたが、チューブから水が出続けていたので施工部分を乾燥させるのは不可能。

\* 1. Belzona® 5831使用による漏洩部結合 ,

熱交換器のエンドプレートからの漏洩

湿潤環境下であったためBelzona® 5831 (STバリア) をエンドプレートとウォーターボックスの結合部にできた隙間に注入しタンクをシールしました。

施工後、この熱交換器に関して問題は報告されておらず、現在でも支障無く運転しています。
