# BELZONA®、電流遮断機からのSF6（六フッ化硫黄）ガス漏洩を補修

ID: 3443

顧客の場所: オーストラリアの配電会社  
出願日: 2009年7月

330kV電流遮断機のブッシング

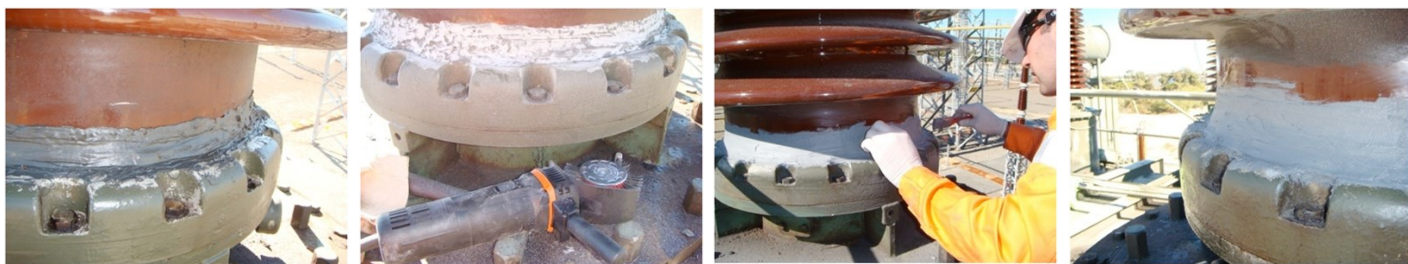
## 写真の説明

SF6（六フッ化硫黄）ガスが陶製ブッシングのシール部分から漏洩

\* 1. 前施工で施された失敗補修（実際に漏洩している状態） 2. MBXブリストルブラスト処理で前処理した後の補修対象箇所 3. Belzona® 1161を塗布 4. 補修完了後の様子 ,

施工はBelzona Know-How System Leaflet VPF-11aに準拠。

MBXブリストルブラスターを使用し表面処理した後、Belzona® 1161で漏洩箇所をシールしました。

当該施工は非常にシンプルな上、短時間で行われました。また前施工で施されて失敗した箇所をBelzona®はしっかりとシールし、ガスが一切漏れない状態を実現しました。
