# BELZONA®オイルタンク漏洩補修

ID: 3445

顧客の場所: タイの石油精製所  
出願日: 2008年11月

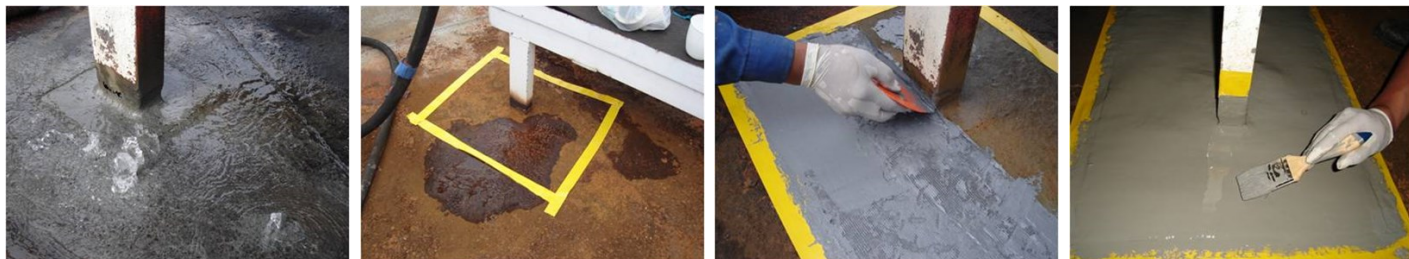
## 写真の説明

タンクのルーフデッキが激しいコロージョンにさらされ、オイル蒸気の局部漏洩を引き起こしていました。この状況は工場の運転を行う上で大変有害で、雨水がタンクに流れ込む危険もありました。

\* 1. 漏洩しているオイルタンク 2. 前処理終了後の施工部分 3. Belzona® 1161の塗布 4. Belzona® 5831の塗布 ,

施工はBelzona Know-How System Leaflet TCC-1&5に準拠。溶接等を伴う高温作業やスパークを避けるため、ウェット・サンドブラスト処理で表面を洗浄。その後、Belzona® 1161を4枚のBelzona補強材シートと併用し塗布することで更なる漏洩を防止し、最後にコロージョンから母材を防ぐため、Belzona® 5831を塗布しました。

5831は簡易な表面処理でも強力な接着力を得られる特性を持っているため、湿潤ブラスト処理を施した、かつ油分の付着した面でも塗布でき、品質の高い補修を安全に行うことができました。
