# BELZONA® 1161、排水管と高温な井戸ポンプからの漏洩を 止める

ID: 3453

顧客の場所: アメリカの水処理工場  
出願日: 2008年12月

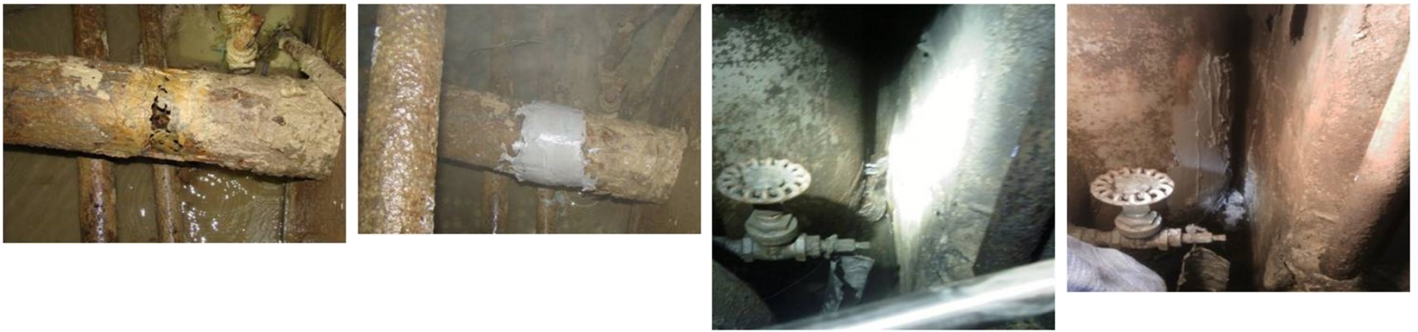
## 写真の説明

Problem  
流体の漏洩

\* 1. 排水管の穴 2. Belzona® 1161でシール 3. 高温の井戸ポンプから実際に起こっている漏洩 4. Belzona® 1291とBelzona® 1161で漏洩を止める ,

排水管と高温な井戸ポンプ

一時的に漏洩を止めるためBelzona® 1291 (ESメタル) を塗布した後、Belzona® 1161 (スーパーUWメタル) と補強テープを用い、恒久的に補修しました。
