# BELZONA® 1161、ガソリン貯蔵タンクをシール

ID: 3455

顧客の場所: カナダの石油化学工場  
出願日: 2008年夏

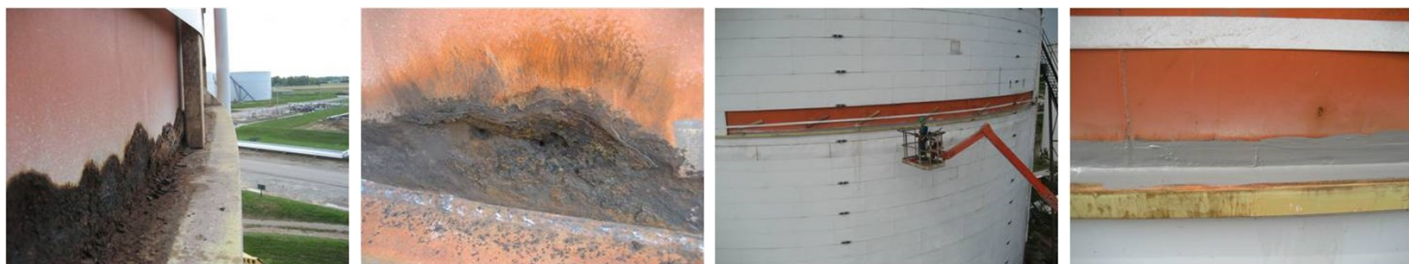
## 写真の説明

絶縁性支持リング上の集水部分に深刻なコロージョンが発生。

\* 1. コロージョンが生じた箇所 2. ピットや穴が生じた箇所 3. 移動式高所作業機を使い補修対象箇所へアクセス 4. 施工完了 ,

補修は移動式高所作業機を使用し行われました。まず手作業で表面処理を施した後、Belzona® 1161を湿潤面に施し漏洩箇所をシールしました。

当該施工は、溶接等の高温作業を用いることなく行われました。大変シンプル、かつ効果的で、施工は100%成功でした。
