BELZONA®、変圧器フィンからの油漏れをシール

ID: 3456

顧客の場所: 英国の配電会社
出願日: 2008年

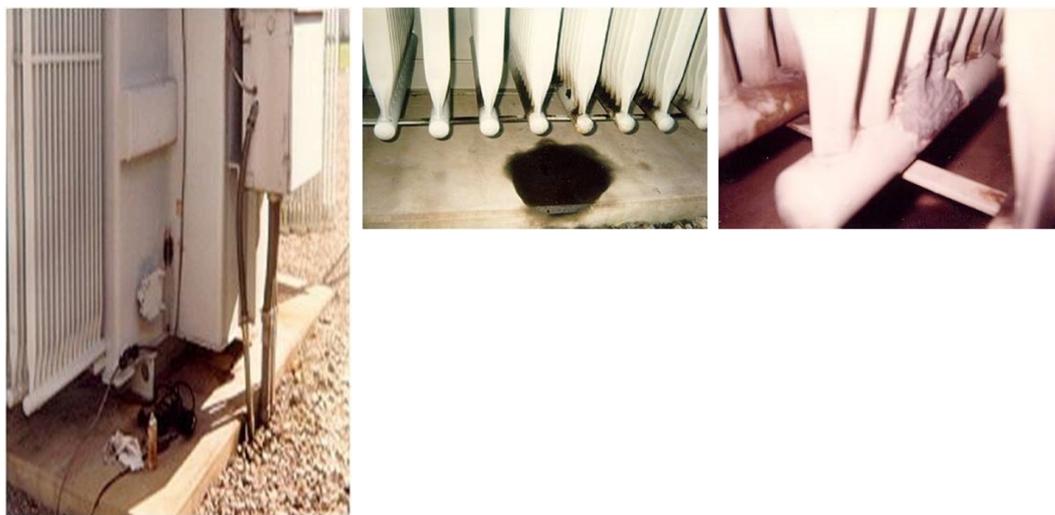
写真の説明

フィンからの漏油

* 1. 補修対象の変圧器 2. 漏油箇所 3. Belzona® 1161でシールし施工完了 ,

油冷変圧器

施工はBelzona Know-How System Leaflet VPF-11aに準拠。

補修を行うための高額な排油作業の必要はなく、Belzonaの補修は2時間 以内で行われ漏油を完全に止めました。
