# Protección eje turbina Francis con Belzona

ID: 3458

Ubicación del cliente: *Central Hidroeléctrica, Francia*Fecha de aplicación: *Noviembre 2006*

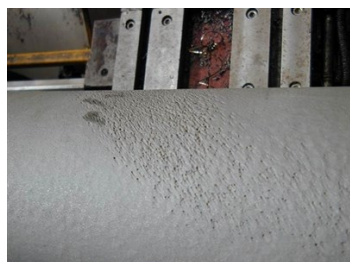
*Eje dañado por cavitación y erosión.*

- \* Eje dañado por cavitación/erosión ,
- \* Belzona® 2141 después de la aplicación ,
- \* Eje reparado después de 9 meses en servicio ,

Después de chorrear y preparar la superficie, se aplicó Belzona® 1341 en una capa. A continuación se aplicó Belzona® 2141 acondicionando previamente la superficie con Belzona® 2941 para asegurar la adhesión.

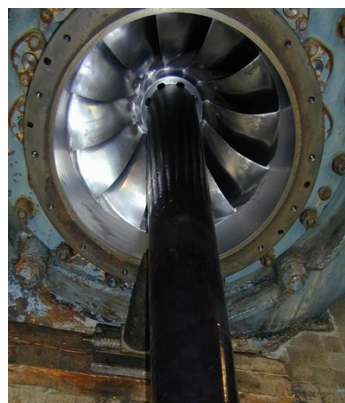
2010, se realizaron inspecciones de la aplicación de Belzona® 2141 sin detectar daño alguno.
