BELZONA ГЕРМЕТИЗИРУЕТ SF6 ТЕЧЬ НА ГИДРОЭЛЕКТРОСТАНЦИИ

ID: 3470

Течь фланца диэлектрического газообразного изолятора SF6.

Местоположение Гидроэлектростанция в

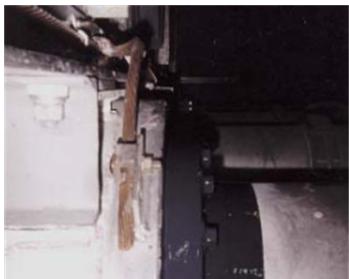
* 1. Belzona® 2211 (MP Hi-Build Elastomer) был введён, при помощи инъекции, между фланцевыми соединениями, чтобы заполнить зазоры. 2. Завершённое применение. 3. Были герметизированы несколько различных фланцев с течью. ,

Фланцы SF6 (шестифтористой серы) токопроводящей шины

Применение было выполнено в соответствии с Belzona Hoy-Hay системными листовками о применении материалов GSS-4.

Клиент понял, что данный ремонт сэкономил средства, поэтому было отремонтировано несколько точек с течью. Четыре с половиной года спустя первоначальный ремонт все еще был в хорошем состоянии.
