# BELZONA РЕМОНТИРУЕТ ИНТЕНСИВНУЮ ТЕЧЬ В ТРАНСФОРМАТОРЕ

ID: 3472

Трубопровод маслонаполненного трансформатора

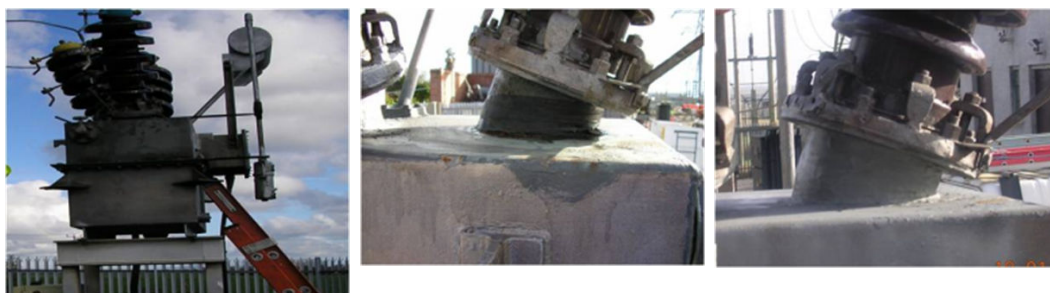
## Описание фотографий

*Течь масла вызывает загрязнение окружающей среды*

\* 1. Участок течи 2. Течь предотвращена с помощью Belzona ® 1291 3. Завершённое применение Belzona® 1161 ,

Применение было выполнено в соответствии с Belzona Ноу-Хау системными листовками о применении материалов VPF-11a. Изначально, был использован Belzona ® 1291 для герметизации интенсивной течи. Затем была произведена герметизация трубопровода для предотвращения дальнейшей течи.

При проведении ремонта удалось избежать дорогостоящего процесса слития масла (£8000). Ремонт при помощи продуктов Belzona был осуществлён менее чем за 2 часа.
