# BELZONA РЕМОНТИРУЕТ ФЛАНЦЕВОЕ СОЕДИНЕНИЕ ТРАНСФОРМАТОРА

*Течь масла фланцевого соединения труб.*

Маслонаполненный трансформатор.

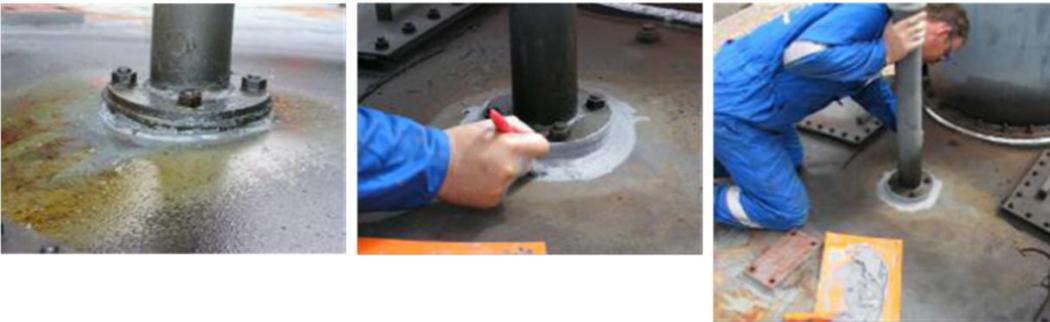
## Описание фотографий

\* 1. Течь масла с фланца 2. Применяется Belzona ® 1161 3. Контроль применения Belzona® 1161 ,

Применение было выполнено в соответствии с Belzona Ноу-Хау системными листовками о применении материалов VPF-11a.

Ремонт был осуществлен на месте без необходимости снятия трансформатора с производства. Belzona ® 1161 был применён без необходимости слива трансформаторного масла. Результаты ремонта были полностью успешными.
