# ÜBERGROSSE KEILNUT MIT BELZONA REPARIERT

ID: 3494

Industrie: Zellstoff & Papier  
Anwendung: Mechanische Kraftübertragung  
Substrat: Stahl  
Produkte: \* Belzona 1111 (Super Metal) ,

Standort des Kunden: Papierfabrik, Washington State, USA  
Antragsdatum: Sommer 1988

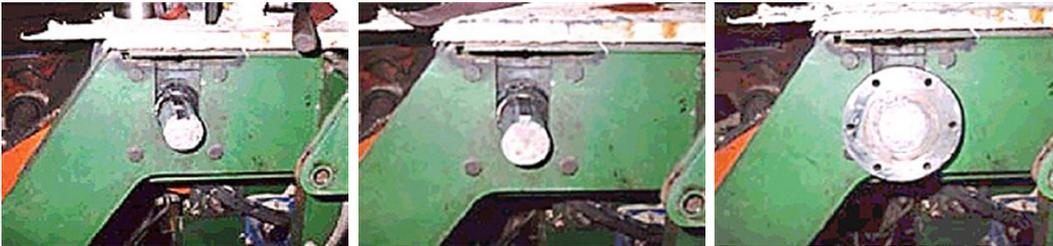
Die Keilnut dieses Eindickers wird durch zyklische Belastungen (Start/Stop-Betrieb) stark beansprucht, was zu starkem Verschleiß führte.

- \* 1. Ausrüstung vor der Anwendung ,
- \* 2. Reparierte Keilnut ,
- \* 3. Reparatur nach der Ausrüstung: Die Ausrüstung ist einsatzbereit ,

Die Anwendung wurde gemäß dem Belzona Know-how System Infoblatt MPT-4 durchgeführt. Die Reparatur konnte mit Hilfe von Formverfahren vor Ort und ohne Demontage durchgeführt werden.

Herkömmliche Reparaturlösungen (Neufertigung oder Schweißen und maschinelle Bearbeitung) hätten lange Ausfallzeiten verursacht, da sie die Demontage der Welle erfordern hätten.
