# VENTILATORLAUFRAD UND LAUFRADMANTEL MIT BELZONA REPARIERT

ID: 3495

Standort des Kunden: Stahlunternehmen, Hamilton, Ontario,  
Kanada

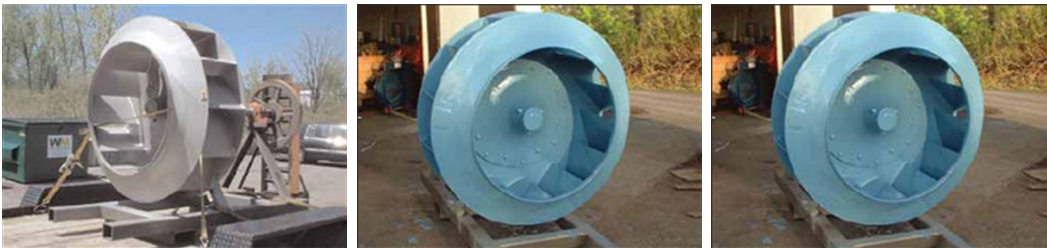
## Fotobeschreibungen

Aufgrund festsitzender Partikel hatte das Laufrad eine Unwucht.

- \* 1. Gestrahltes Laufrad (Profil: 72-102 &micro;m, blankes Metall) ,
- \* 2. Laufrad mit 2 Schichten Belzona 1341 (Supermetalgilde) ,
- \* 3. Abgeschlossene Anwendung am Laufradmantel ,

Die Anwendung wurde gemäß dem Belzona Know-how System Infoblatt FBC-2 durchgeführt.

Das Laufrad wurde vor und nach der Anwendung dynamisch ausgewuchtet.
