DENKMALGESCHÜTZTES GEBÄUDE MIT BELZONA GESCHÜTZT

ID: 3497

Standort des Kunden: Instandhaltungsunternehmen im
Auftrag der Stadt Liverpool,
Großbritannien

Anwendung: Wandproblembereiche

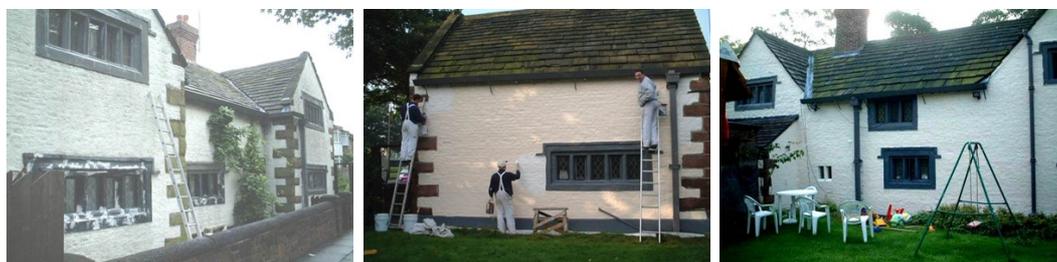
Die Gebäudefassade war durch Abgase, Schadstoffe und Schmutz verfärbt worden.

- * 1. Vor der Anwendung ,
- * 2. Während der Anwendung, nach Grundierung der Oberfläche ,
- * 3. Abgeschlossene Anwendung ,

Die Anwendung wurde gemäß dem Belzona Know-how System Infoblatt WPA-1 durchgeführt.

Das Gebäude war vor elf Jahren mit Belzona 3111 (Flexible Membrane) gegen Wasser- und Feuchtigkeitseintritt beschichtet worden. Nach einer Inspektion stellte sich heraus, dass die Belzona-Beschichtung zwar sehr schmutzig, aber dennoch in einwandfreiem Zustand war. Der Kunde entschied sich anstatt einer Säuberung der bestehenden Beschichtung für den Auftrag einer selbstreinigenden Belzona-Beschichtung, die auch nach 4 Jahren im Einsatz noch tadellos ist.
