BELZONA STELLT RUTSCHFESTIGKEIT EINER HOLZTERRASSE SICHER

ID: 3498

Standort des Kunden: Feriendorf, Penrith, Großbritannien

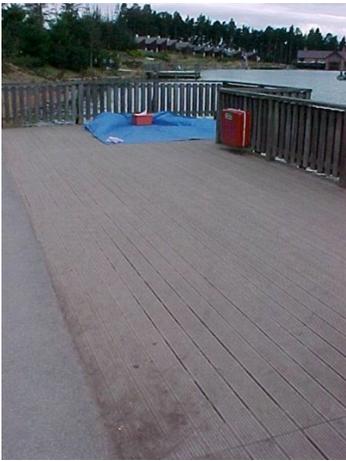
Die Holzdielen stellten vor allem bei Nässe eine Rutschgefahr dar. Darüber hinaus wiesen sie Abriebschäden auf.

- * 1. Bereich mit Rutschgefahr. ,
- * 2. Das gemischte Belzona-System wurde mittels Polyethylenbeuteln aufgebracht und anschließend mit einem Applikator verteilt. Anschließend wurde weiterer Zuschlagstoff auf den Bereich aufgestreut. ,
- * 3. Abgeschlossene Anwendung. ,
