DEHNFUGE IN EINEM KRANKENHAUS MIT BELZONA REPARIERT

Standort des Kunden: Krankenhaus, Missouri, USA

Produkte: * Belzona 4111 (Magma-Quartz),
* Belzona 2221 (MP Fluid Elastomer),

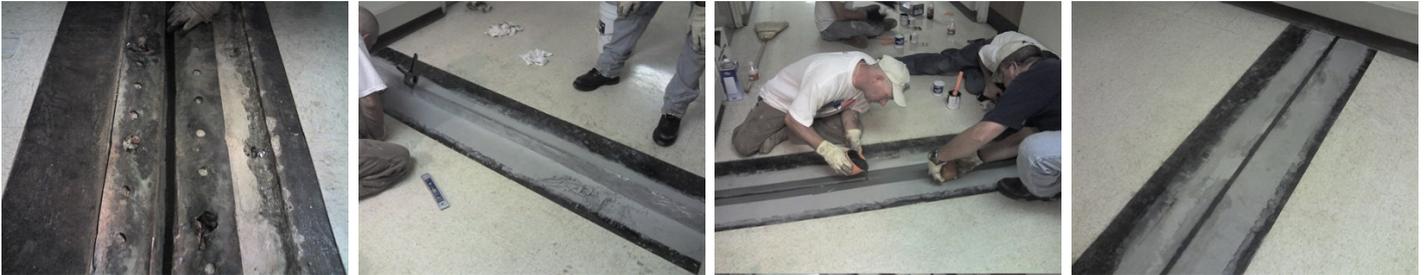
Fotobeschreibungen

Die Dehnfugen stellten eine Stolpergefahr dar.

- * 1. Ansicht der Dehnfuge nach Entfernung der Abdeckschiene ,
- * 2. Auftrag von Belzona 4111 (Magma-Quartz) ,
- * 3. Auftrag von Belzona 2221 (MP Fluid Elastomer) ,
- * 4. Abgeschlossene Anwendung ,

Schadhafte Dehnfugen in einem Gang

Die Anwendung wurde gemäß den Belzona Know-how System Infoblättern FPA-5 und FPA-6 durchgeführt.

Das Krankenhaus benötigte eine schnellaushärtende und zuverlässige Reparaturmethode für die Dehnfugen, da diese die Patientensicherheit gefährdeten.
