# DEHNFUGE IN EINEM KRANKENHAUS MIT BELZONA REPARIERT

Standort des Kunden: Krankenhaus, Missouri, USA

Produkte: \* Belzona 4111 (Magma-Quartz),  
\* Belzona 2221 (MP Fluid Elastomer),

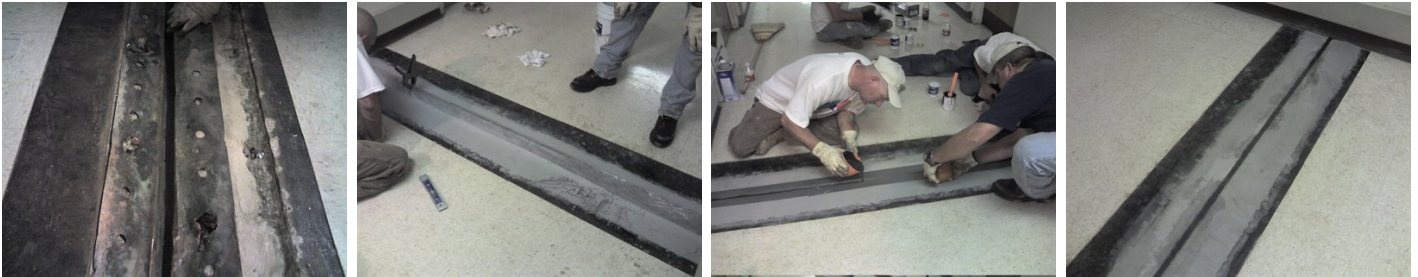
## Fotobeschreibungen

Die Dehnfugen stellten eine Stolpergefahr dar.

- \* 1. Ansicht der Dehnfuge nach Entfernung der Abdeckschiene ,
- \* 2. Auftrag von Belzona 4111 (Magma-Quartz) ,
- \* 3. Auftrag von Belzona 2221 (MP Fluid Elastomer) ,
- \* 4. Abgeschlossene Anwendung ,

Schadhafte Dehnfugen in einem Gang

Die Anwendung wurde gemäß den Belzona Know-how System Infoblättern FPA-5 und FPA-6 durchgeführt.

Das Krankenhaus benötigte eine schnellaushärtende und zuverlässige Reparaturmethode für die Dehnfugen, da diese die Patientensicherheit gefährdeten.
