DACHRINNE AUS EISEN MIT BELZONA REPARIERT UND ABGEDICHTET

ID: 3502

Standort des Kunden: Logistikzentrum, Lancashire,
Großbritannien

Anwendung: Problemzonen am Dach

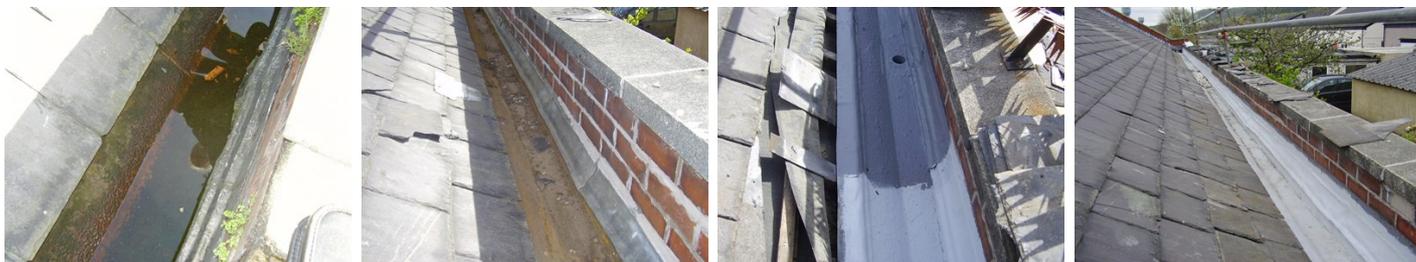
Fotobeschreibungen

Das Gusseisen war über die Jahre korrodiert und die Verbindungsstellen verschlissen, sodass Wasser in die Bausubstanz eindringen konnte.

- * 1. Verstopfte und korrodierte Dachrinne ,
- * 2. Zur Oberflächenvorbereitung trockengelegte Dachrinne ,
- * 3. Mit Armierungsgewebe verstärktes Belzona 3111 (Flexible Membrane)-System ,
- * 4. Abgeschlossene Anwendung ,

Herkömmliche Gusseisendachrinne (0,5 m breit, 64 m lang)

Die Anwendung wurde gemäß dem Belzona Know-how System Infoblatt RPA-9 durchgeführt.
