# BELZONA DICHTET DACH EINER PACKEREI AB

ID: 3505

Anwendung: Problemzonen am Dach

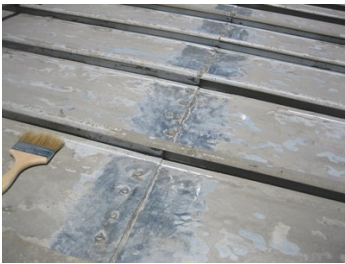
Durch Nähte und Verbindungsstellen des Dachs trat Wasser ein.

- \* 1. Unbeschichtete Nähte ,
- \* 2. Grundierung mit Belzona 3921 (GSC Conditioner) ,
- \* 3. Beschichtung der Nähte mit Belzona 3111 (Flexible Membrane) und Verstärkung mit Belzona 9311 (Flexible Membrane Reinforcing Sheet) ,
- \* 4. Abgeschlossene Anwendung ,
