SANDSTEIN-SETZPFOSTEN MIT BELZONA REPARIERT

ID: 3506

Industrie: Gebäude & Strukturen
 Anwendung: Wandproblembereiche
 Substrat: Roter Sandstein
 Produkte: * Belzona 4141 (Magma-Build) ,

Standort des Kunden: Privathaushalt, Schottland
 Antragsdatum: Juli 2003

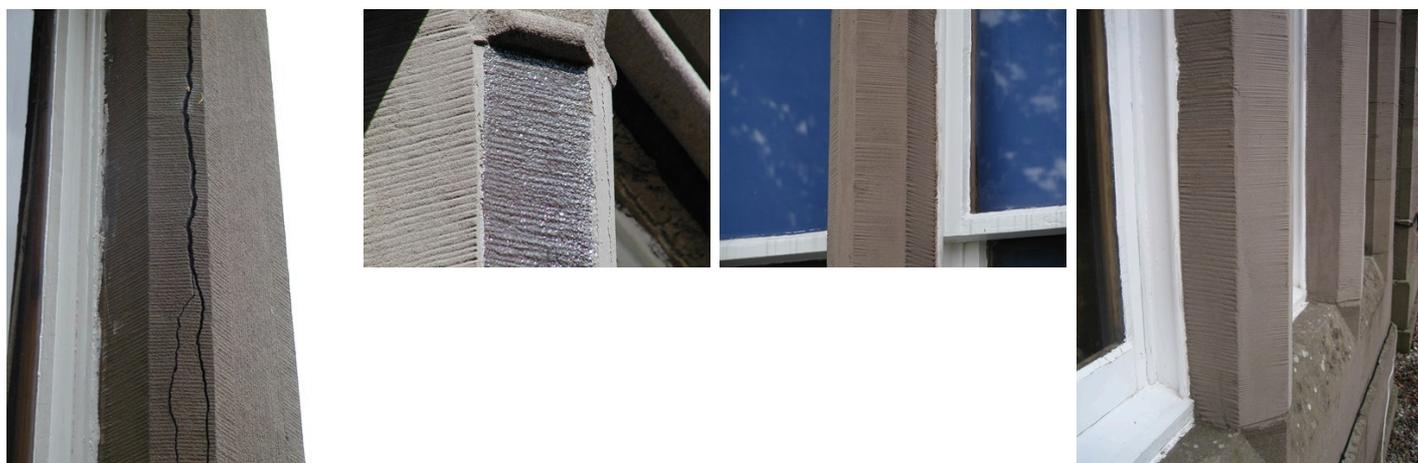
Fotobeschreibungen

Die Risse hatten sich während der Wintermonate aufgrund von Frostschäden verschlimmert. Vorherige Reparaturversuche mit Beton hatten an den Klebestellen versagt.

- * 1. Ansicht des Problems (Beachten Sie auch die Riefung des Sandsteins.) ,
- * 2. Auftrag einer dünnen Schicht Belzona 4141 (Magma-Build) ,
- * 3. Abgeschlossene Anwendung ,
- * 4. Inspektion im Dezember 2007 ,

Der Hausbesitzer hatte Probleme mit Rissen in den Sandsteinsetzpfosten seiner Erkerfenster.

Die Anwendung wurde gemäß dem Belzona Know-how System Infoblatt WPA-4 durchgeführt. Die Risse wurden geöffnet und gefüllt. Anschließend wurde der gesamte Setzpfosten mittels mit Farbpigmenten farblich angepasstem Belzona 4141 (Magma-Build) geglättet. Hierbei wurde die ursprüngliche Riefung des Steins nachgebildet.
