# SANDSTEIN-SETZPFOSTEN MIT BELZONA REPARIERT

ID: 3506

Industrie: Gebäude & Strukturen  
 Anwendung: Wandproblembereiche  
 Substrat: Roter Sandstein  
 Produkte: \* Belzona 4141 (Magma-Build) ,

Standort des Kunden: Privathaushalt, Schottland  
 Antragsdatum: Juli 2003

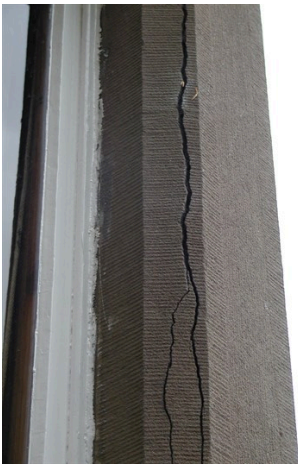
Die Risse hatten sich während der Wintermonate aufgrund von Frostschäden verschlimmert. Vorherige Reparaturversuche mit Beton hatten an den Klebestellen versagt.

- \* 1. Ansicht des Problems (Beachten Sie auch die Riefung des Sandsteins.) ,
- \* 2. Auftrag einer dünnen Schicht Belzona 4141 (Magma-Build) ,
- \* 3. Abgeschlossene Anwendung ,
- \* 4. Inspektion im Dezember 2007 ,

Der Hausbesitzer hatte Probleme mit Rissen in den Sandsteinsetzpfosten seiner Erkerfenster.
