SCHUTZ UND REPARATUR EINES DACHS MIT BELZONA

ID: 3507

Standort des Kunden: Öffentliche Sporthalle, Frankreich
Antragsdatum: Juli 2002

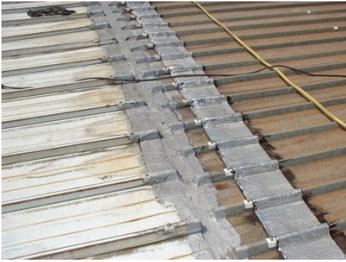
Örtliche Leckagen und Korrosionsschäden auf dem gesamten Dach.

- * 1. Örtlich begrenzter Wassereintritt ,
- * 2. Reparatur der Naht ,
- * 3. Anwendung auf korrodiertem Dach ,
- * 4. Abgeschlossene Anwendung ,

Die örtlichen Reparaturen wurden gemäß dem Belzona Know-how System Infoblatt RPA-1 durchgeführt. Zusätzlicher Korrosionsschutz wurde durch Spritzauftrag eines Belzona 3111 (Flexible Membrane)-Systems erreicht.
