# AUSGESCHLAGENE KEILNUTEN MIT BELZONA WIEDERAUFGEBAUT

ID: 3508

Industrie: Wasser / Abwasser  
Anwendung: Mechanische Kraftübertragung  
Substrat: Stahl  
Produkte: \* Belzona 1111 (Super Metal),

Standort des Kunden: Wasserversorger, Bulgarien  
Antragsdatum: März 2007

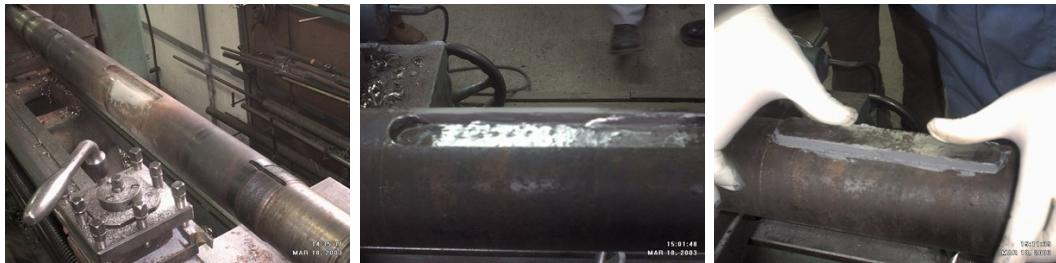
Abgebrochene Kante am Keilnutensitz führt zu ungenügender Kontaktfläche zur Lastenübertragung.

- \* 1. Die ausgeschlagene Keilnut ,
- \* 2. Oberflächenvorbereitung ,
- \* 3. Einpassung in das Belzona-Produkt ,

Die Anwendung wurde gemäß dem Belzona Know-how System Infoblatt MPT-15 durchgeführt.

Die Belzona-Anwendung ist eine kostengünstige Alternative zu herkömmlichem Schweißen und maschineller Nachbearbeitung und ermöglicht eine schnelle Wiederinbetriebnahme. Bei einer Kontrolle im Juni 2007 war die Reparatur auch weiterhin in Betrieb.
