# KLÄRBECKENWELLE DANK BELZONA-FORMVERFAHREN WIEDER IM EINSATZ

Industrie: Wasser / Abwasser  
Anwendung: Mechanische Kraftübertragung  
Substrat: Unlegierter Stahl  
Produkte: \* Belzona 1391 (Ceramic HT) ,

Standort des Kunden: Werkstatt, Golfküste, USA  
Antragsdatum: Juni 2009

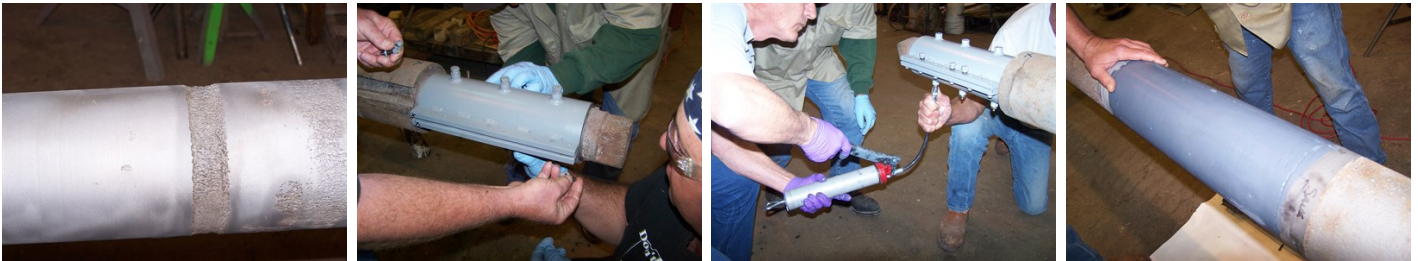
Chemikalienangriffe und Abrieb hatten zum Verschleiß des Lagers geführt. Das Klärbecken musste jedoch schnellstmöglich wieder in Betrieb genommen werden.

- \* 1. Eingelaufene Welle ,
- \* 2. Anbringen des Formers ,
- \* 3. Injizieren des Belzona 1391 (Ceramic HT) ,
- \* 4. Abgeschlossene Anwendung: Welle ist einsatzbereit ,

Lager (Cutlass) an Klärbeckenwelle

Die Anwendung wurde gemäß dem Belzona Know-how System Infoblatt MPT-2 durchgeführt. Zur präzisen Nachformung der Welle wurde ein Former angefertigt, in den das Belzona-Produkt injiziert wurde.

Die Produktkosten beliefen sich auf ca. 500 USD. Die Kosten für eine neue Welle hätten sich dagegen auf ca. 10000 USD belaufen. Dank der Belzona-Reparatur wurden darüber hinaus auch die Ausfallzeiten deutlich reduziert.
